T.C.
KÜLTÜR VE TURİZM BAKANLIĞI
Antalya Kültür Varlıklarını Koruma Bölge Kurulu Müdürlüğü

KONU: Antalya İli, Muratpaşa İlçesi,
Kaleiçi, Saat Kulesi.

Ek: Anıt fişi örn.

T Ü R K İ Y E		ESKİ ESERLER VE MÖZELER GENEL MÜDÜRLÜĞÜ				ANİT		HARİTA NO.		
İLİ : ANTALYA		İLÇESİ MERKEZ		MAHALLE KÖY SELÇUK MAHALLESİ VEYA MEVKİİ KALE KAPISI		KORUMA DERECEİ :		ANITSAL <input checked="" type="checkbox"/> 2 3 CEVRESEL <input type="checkbox"/> 1 2 3 CEVREYE AYKIRI <input type="checkbox"/>		
SOKAK VE KAPI ON : ATATÜRK CADDESİ		KADASTRO PAFTA: ADA : PARSEL :		MİMARİ ÇAĞI ROMA-OSMANLI (ÖSLUP) :		VAKFIYE : -				
ADI : SAAT KULESİ		YAPTIRAN YAPIM TARİHİ : -		YAPAN : - KİTAP YOK						
<p>GENEL TANIM : Kale içini çeviren ve yıkılan dış kalenin kuzeye bakan burçlarındadır. Burcun üstüne 19. Asır sonunda bir saat kulesi yapılmıştır. Burç beş, saat kulesi kare bir plâna sahip bulunmaktadır.</p>										
KORUMA DURUMU		<input checked="" type="checkbox"/> İYİ <input type="checkbox"/> ORTA <input type="checkbox"/> FENÂ	TAŞIYICI YAPI	<input checked="" type="checkbox"/> DIŞ YAPI <input type="checkbox"/> <input type="checkbox"/>	<input checked="" type="checkbox"/> ÜST YAPI <input type="checkbox"/> <input type="c

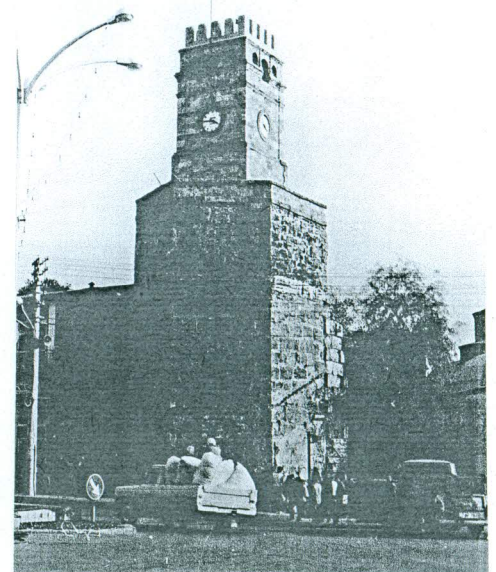
VAZİYET PLANI					FOTOĞRAF

<p>GÖZLEMLER : Antalya'nın Kalekapısı gibi merkezi ve hakim bir mevki'inde Abidevi görüntüye sahip, Roma, Selçuk ve Osmanlı olmak üzere üç kültürü üzerinde taşıyan bir eserdir.</p>

İnşa malzemesi, moloz ve kesme taştır. Burcun bilhassa kuzeye bakan alt kısımlarında rastika tekniğinde olan duvar örgüsü, daha yukarılarda muntazam kesme taş ve en nihayet moloz taş dönüşmektedir. Saat Kulesi yapımında Burcun üst kısmına yakın olmak üzere bir silme en üstüne ise bir korniş ilâve edilmiştir. Güneyde iki köşede yıkılan surun kesildiği yerler bellidir. Kule beş silmelidir. Yukarıdaki iki silme arasında ve her yüzde, üzerlerisivrikenarlı üçer adet açıklıklar bırakılmıştır. Bunlardan ortadakiler daha büyük olup kapı hissini uyandırmaktadır. En üstte ise gayet muntazam ve yine dört yüzlü olmak üzere beşerli dendaneler yer almaktadır. Kulenin tam ortasında ve yine her yüzde yuvarlak saatler mevcuttur.

1930 lara kadar üst kısımda dendane yerine alemli bir kubbe bulunmakta imiş. Ancak bu tarihlerden sonrayapılan onarımda kubbe kaldırılıp yerine dendaneler ilâve edilmiştir.

1930 lardan sonra bir onarım görmüş, 1967 yılında da alt tarafında vuku bulan çöküntü üzerine onarıma tabi tutulmuştur.
